KONGSVINGER KOMMUNE

# BRANNSIKRINGSPLAN ØVREBYEN

29.03.2021

Brannsikringsplan

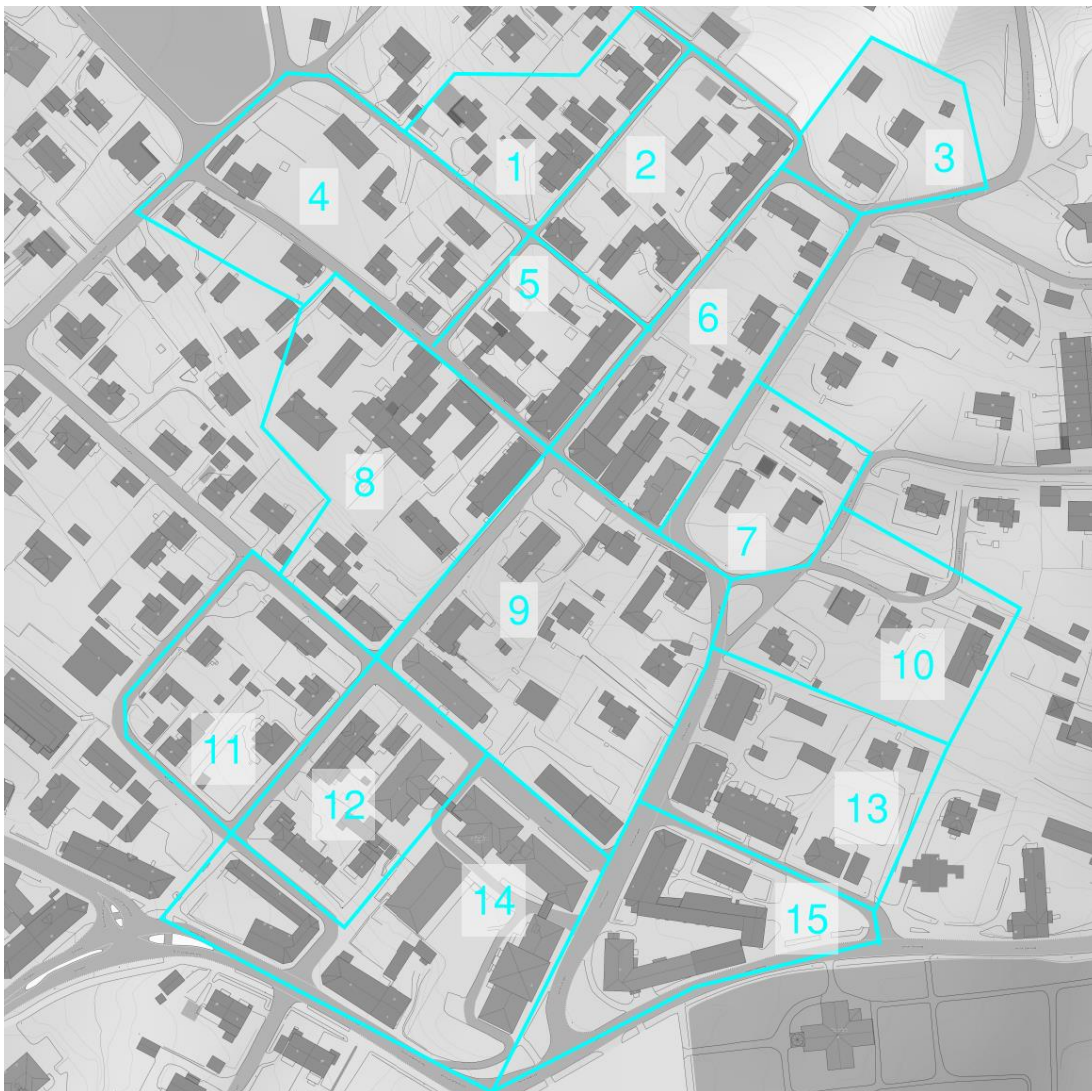
Figur 5: Soneinndeling utført i forbindelse med utarbeiding av brannsikringsplan i 2010.

Øvrebyen har stedvis naturlige brannskiller i form av åpne plasser og brede gatepartier. Strategien bak inndeling i disse sonene var at slukkeinnsats i ytterste konsekvens bør hindre at brann i en sone ikke spre seg til en annen. Dette bygger på den nasjonale målsetning om at branttilløp i tette trehusmiljø ikke skal medføre tap av hele miljøet.

COWI har vurdert disse sonene som en fornuftig inndeling der risikoen for brannspredning mellom soner er lavere enn innad i sonene.

Erfaring fra bybrannsikring siste 20 år tilsier at brann må detekteres tidlig og begrenses til ett bygg. Ved typisk bybrann vil vind og oppdriftskrefter kunne spre brann vilkårlig mellom sonene. Vi vektlegger derfor soneinndeling mindre i dag. Vaktlag bør imidlertid kjenne til disse ved innsats, i tilfelle branner med stort omfang. Soneinndeling kan eksempelvis danne grunnlag for kvartalsvis innsatsplan. Byggesaksbehandlere i kommunen bør også være oppmerksomme på inndelingen og sørge for at den blir opprettholdt i forbindelse med søknadspliktige tiltak.

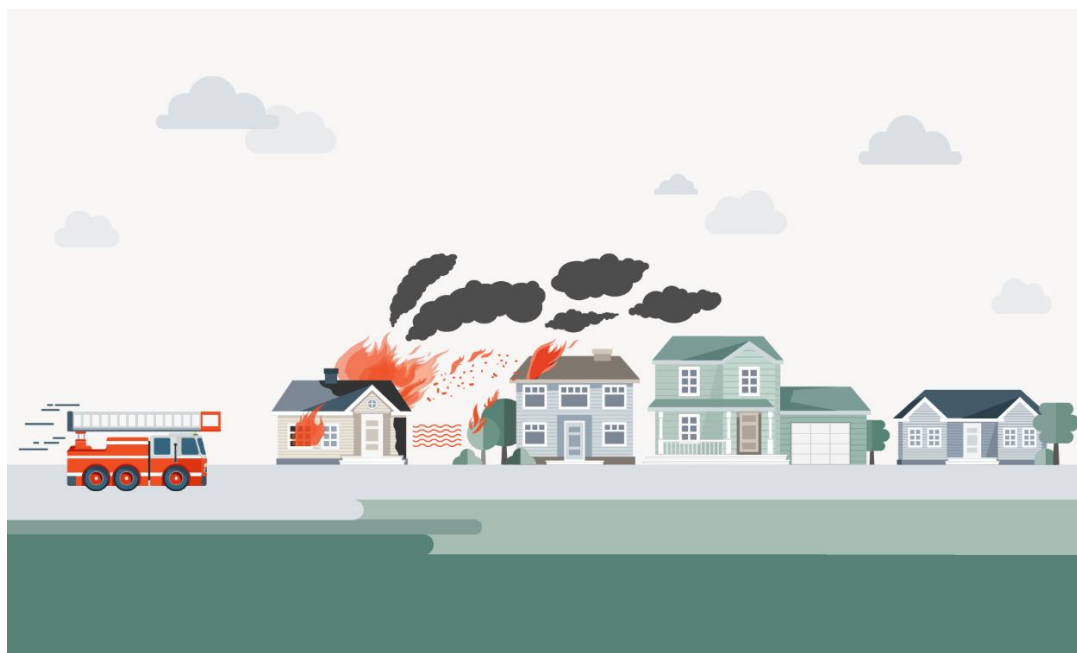
Figur 6: Illustrasjon av ulike brannspredningsmekanismer.

Disse egenskapene påvirkes av en rekke forhold. For å forebygge at brann sprer seg fra et bygg til et annet er det derfor viktig å kjenne til mulige brannspredningsmekanismer. Figur 6 illustrerer prinsipp for brannspredning via stråling, flammekast, flyvebrann og via vegetasjon.

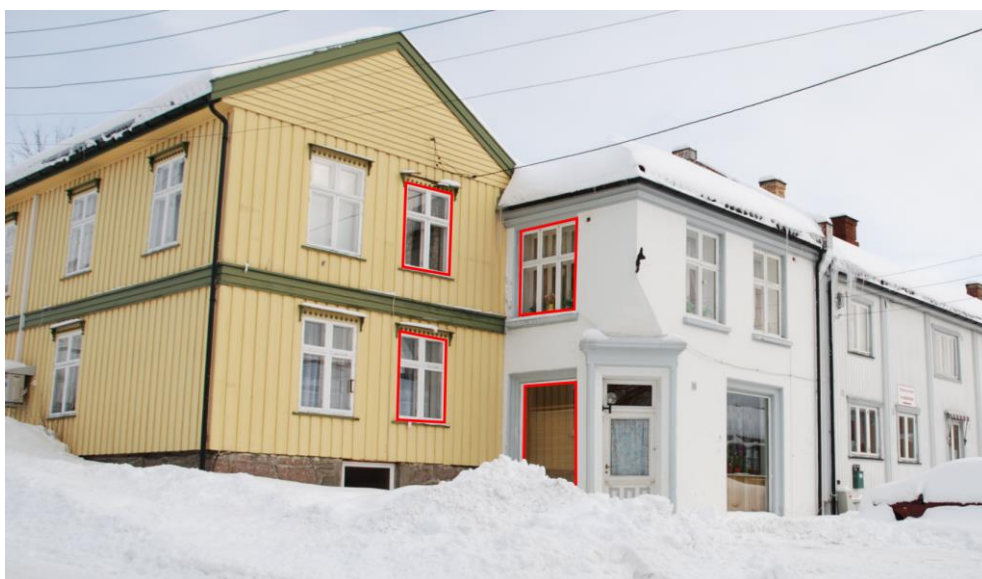
Figur 7: Eksempel på vinduer med særlig kort avstand mellom bygninger.

- > *Store trehus:* Øvrebyen karakteriseres av flere store trehus, noe som representerer flere utfordringer. Brann i et større trehus vil være krevende å bekjempe og vil kreve mye mannskap. Det vil være kritisk å bekjempe brann i startrom eller leilighet og før den går inn i konstruksjonens. Dersom brann bryter ut av hus vil størrelsen på huset også bidra til at branneksponeeringen på nabobebyggelse blir høyere.
- > *Liten avstand mellom byggverk:* Faren for brannspredning som følge av stråling alene anses som høy når avstanden mellom bygg er mindre enn 8 meter. Vinduer utgjør særlige svakheter i denne sammenheng. Det finnes enkelte kritiske punkt der brannspredning via vindu i ulike bygg kan bidra til rask brannspredning.

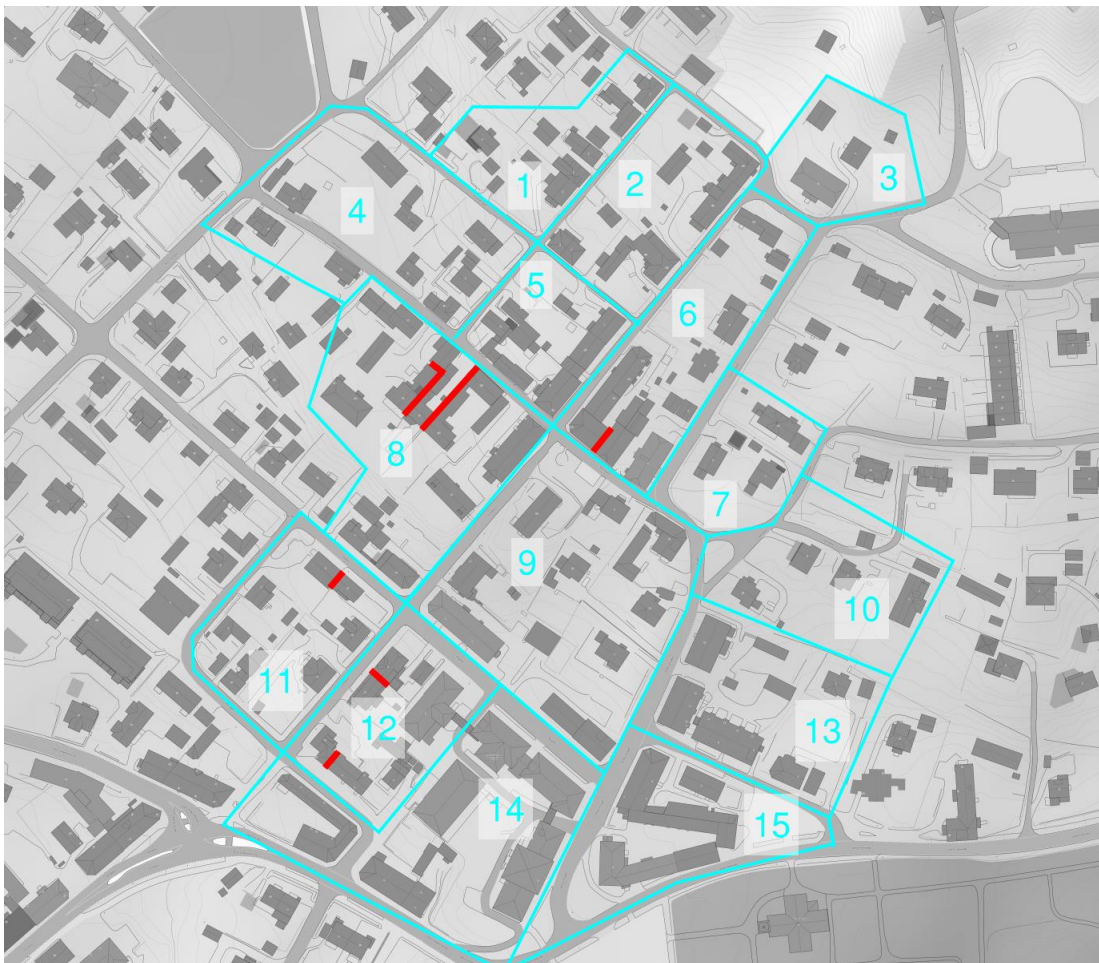
Figur 10: Illustrasjonen viser brannvegger i bebyggelsen med rød strek og soneinndelingen som også er beskrevet i kapittel 4.2.

Hoveddelen av bebyggelsen og særlig de mest fremtredende bygningene er bygget før bruk av branngavl ble vanlig på 1800-tallet. Enkelte brannvegger/branngavler finnes imidlertid og er illustrert på kart under.

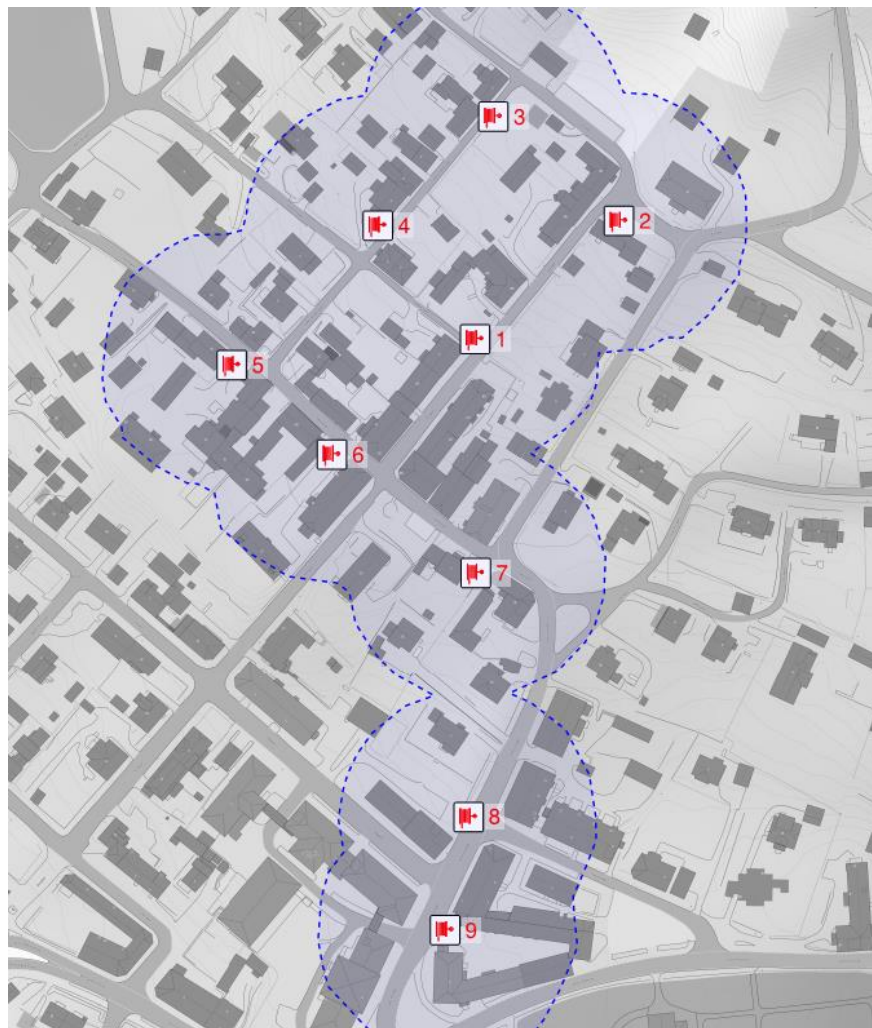
Figur 11: Plassering og nummerering av brannslangeposter. Blå skravur viser dekningsområde ut fra antatt rekkevidde på 50 meter.

Det ble sommeren 2010 etablert 9 brannslanger for bruk ute i trehusområdet, finansiert av Riksantikvaren og Miljøverndepartementet. Plassering av disse er vist i figur under. Blå skravur viser estimert dekningsområde, ut fra en rekkevidde på 50 meter slangeutlegg.

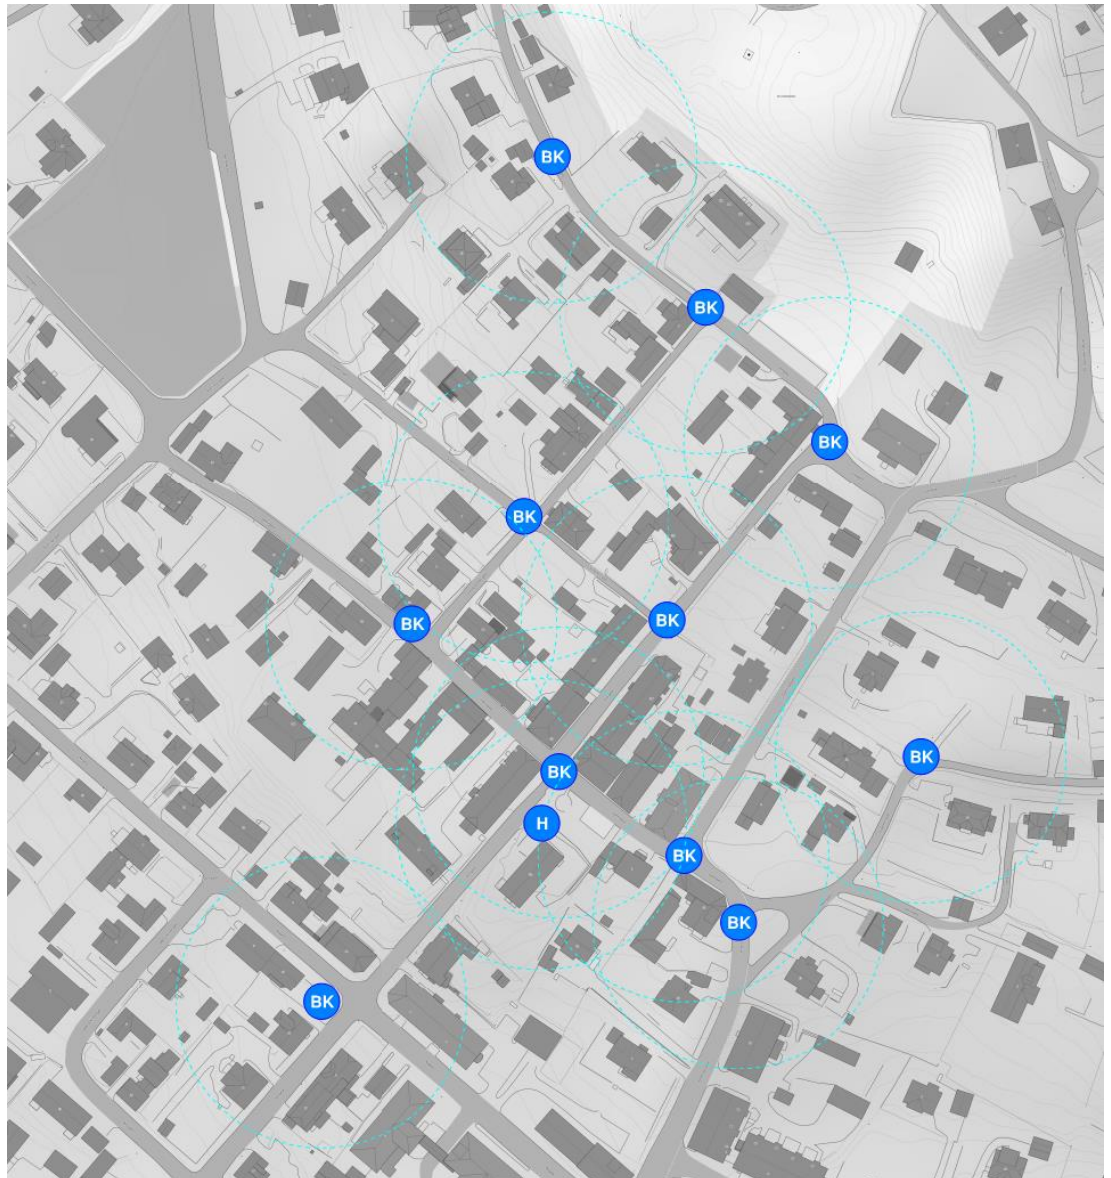
Figur 13: Oversikt over brannkummer/hydranter i Øvrebyen.

Kapasitet på slokkevann samt antall og plassering av kummer/hydranter er stort sett bra. Lavt vanntrykk i området rundt Aamodtgården ble utbedret med trykkforsterkningspumpe i 2010. Brannkummer er jevnt fordelt i Øvrebyen og slangeutlegg på maksimalt 50 er i hovedsak tilstrekkelig.

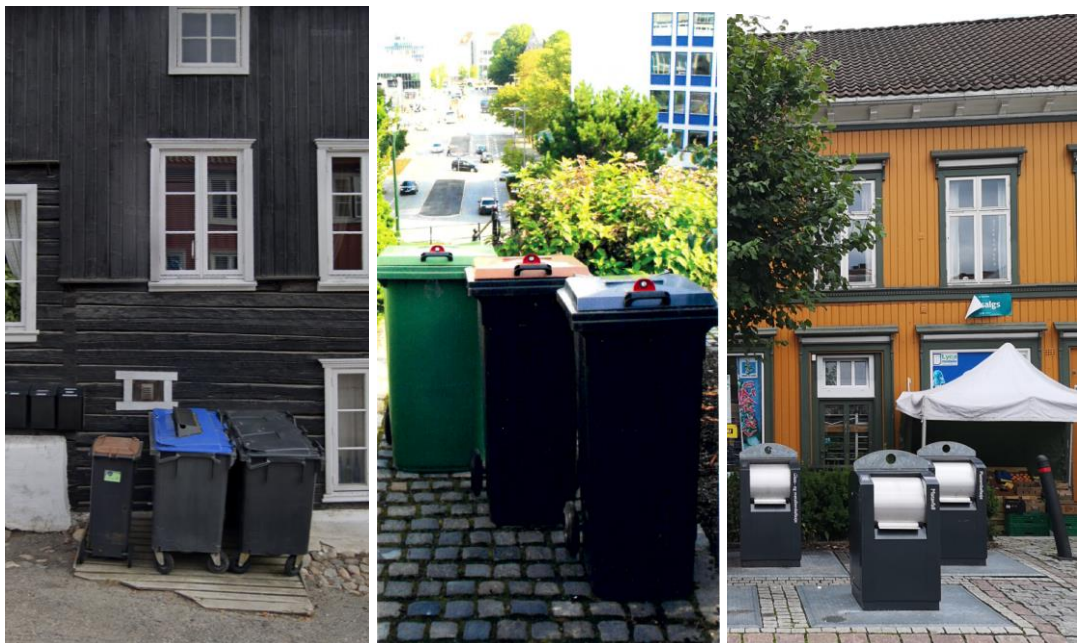
Figur 14: Til venstre illustrasjon av avfallsdunker i Øvrebyen, i midten illustrasjon av ubrennbare og låsbare avfallsbeholdere i Stavanger sentrum, til høyre nedgravde avfallspunkt i Grimstad sentrum.

Det benyttes pr i dag vanlige avfallsbeholdere i plast i hele bebyggelsen og søppeldunker står stedvis inntil brennbar fasade i portrom eller bakgård. Det er tidligere foreslått felles avfallscontainere og forslag til plassering ble utarbeidet av Glåmdalen interkommunale renovasjonsselskap (GIR). Dette kan eksempelvis være nedgravd container som vist til høyre i figuren under. Det finnes også ubrennbare avfallsbeholdere som kan erstatte dagens beholdere.

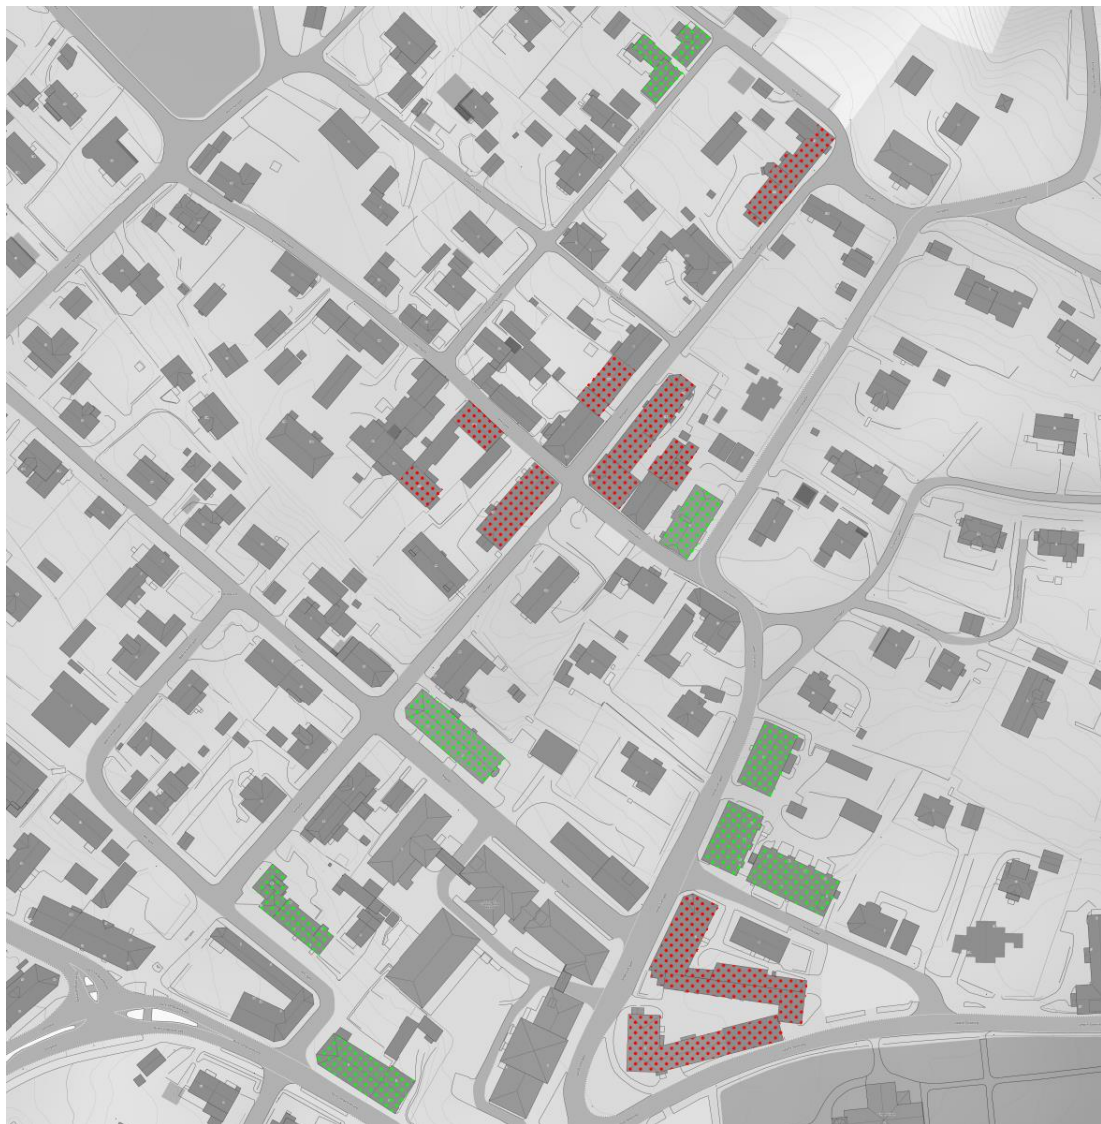
For Øvrebyen ser vi flere fordeler med stasjonære slokkeanlegg i enkelte bygg. Figur 18 viser bygg der COWI anbefaler slokkeanlegg på loft foran skjærslokker ut fra følgende kriterier:

- > Risiko knyttet til gjennombrenning fra kaldt loft gjennom tak og/eller gavlvegg.
- > Vanskelig tilkomst for lift der bruk av skjærstokker krever angrep i høyden.
- > Store bygg med kaldt loft som kan kreve flere angrepspunkt for effektiv bruk av skjærslokker.

Tørr-sprinkler loft (prioritet 1)

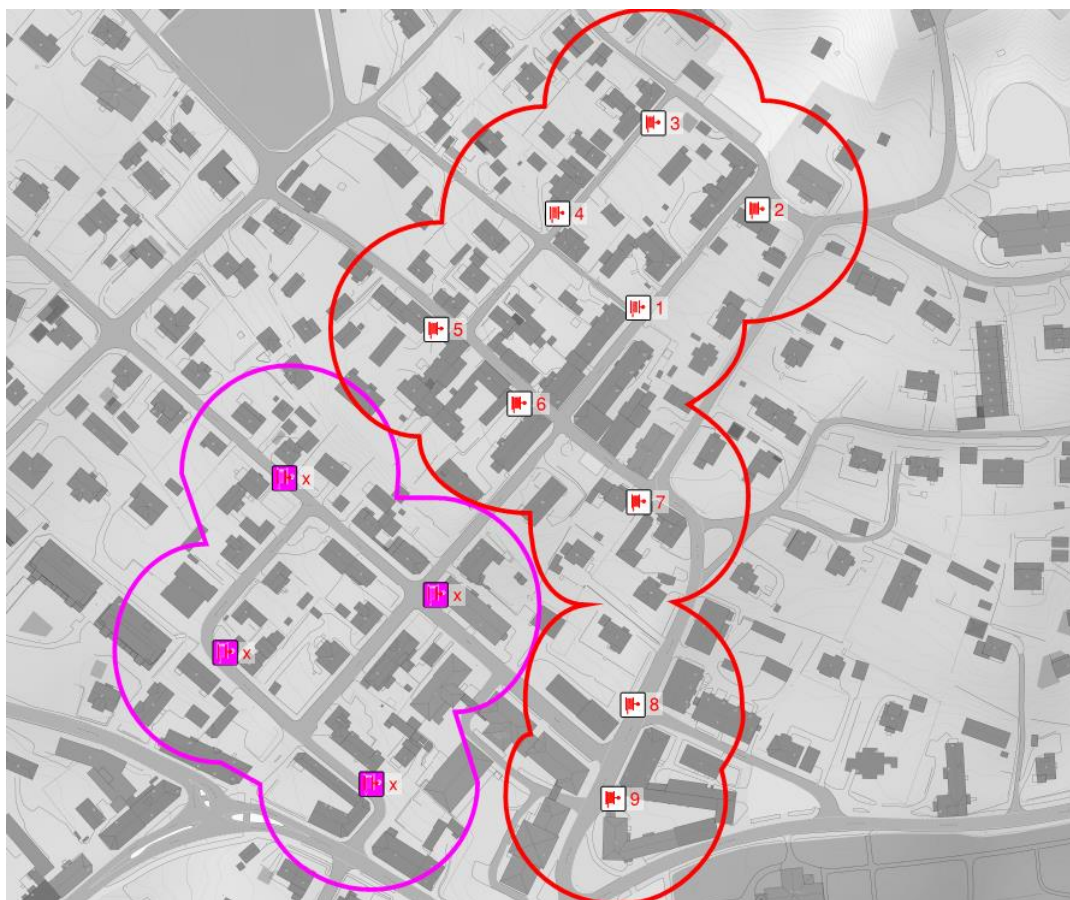
Figur 19: Rødt område viser antatt dekningsområde for dagens slokkeposter. Det anbefales å installere nye slokkeposter slik at rosa område dekkes.

Det er oppnådd god dekningsgraden i området, med unntak av område sør-vest i Øvrebyen som også har relativt tett bebyggelse. I dette området vil man ved å installere ytterligere 3-5 nye brannslanger kunne dekke nært hele Øvrebyen. Dette er også påpekt i brannsikringsplan fra 2010. Anbefalingen om montering av nye slokkeposter i dette området videreføres, men prioriteres noe lavere ettersom det ikke er i tråd med hovedstrategien om tidlig branndeteksjon og slokkeinnsats fra brannvesenet.

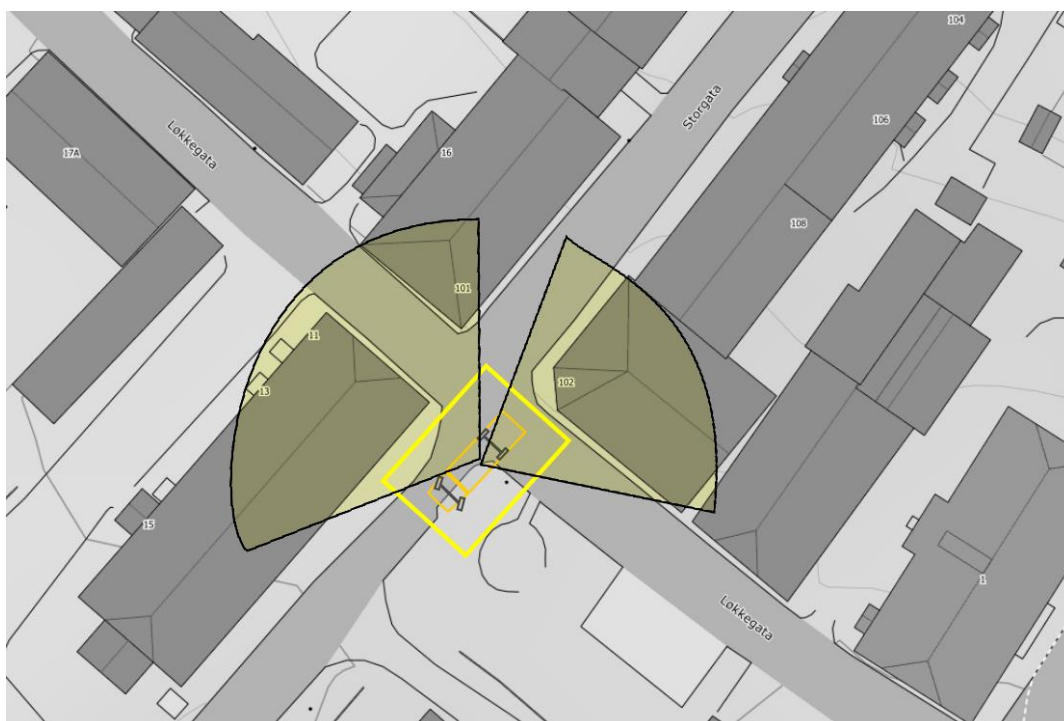
Figur 22: Illustrasjon av eksempel på prioritert oppstillingsplass for lift.
